NOTES SUR LE DÉPANNAGE DE QUELQUES RÉCEPTEURS

Appareils 141-143-145-152-154-156

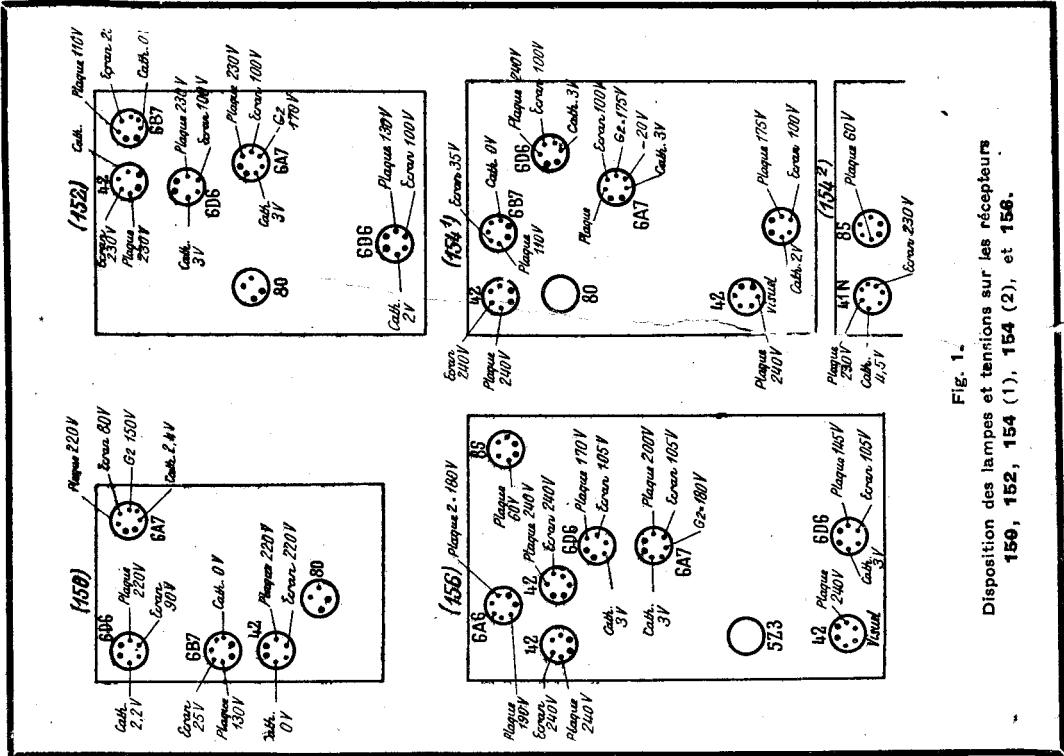
Fig. 1. — Disposition des lampes et tensions sur les récepteurs 159, 152, 154 (1), 154 (2), et 156.
