# Restauration d'un Zenith TransOceanic A600

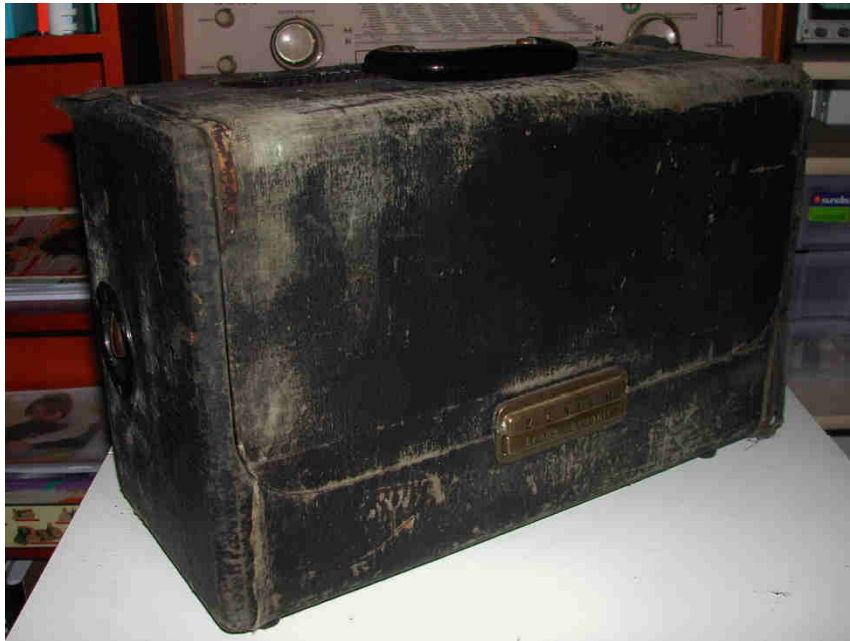
Avant : un entoilage très abimé

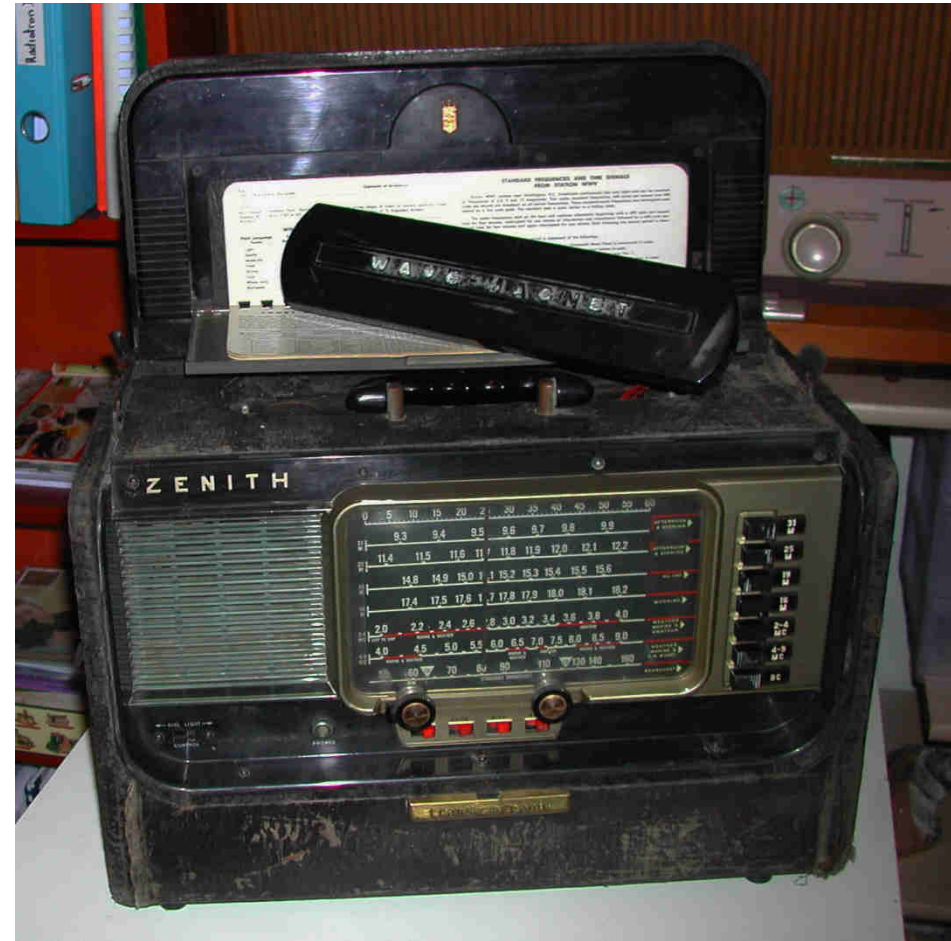
Pour 10 euros, on ne va pas se plaindre de l'état du poste !

Seul l'entoilage a souffert d'une utilisation intensive

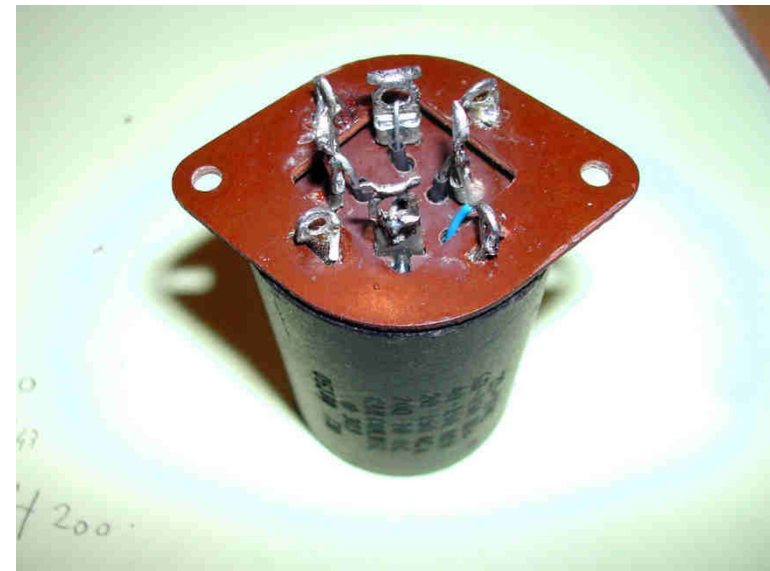
Boitier découpé, il faut enlever cette mélasse

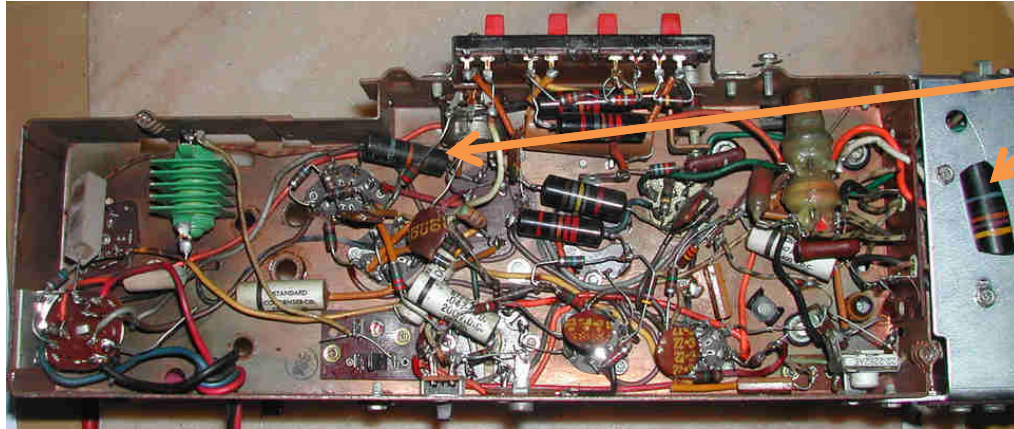
Fuitardes, enrobage souvent fissuré : à remplacer !

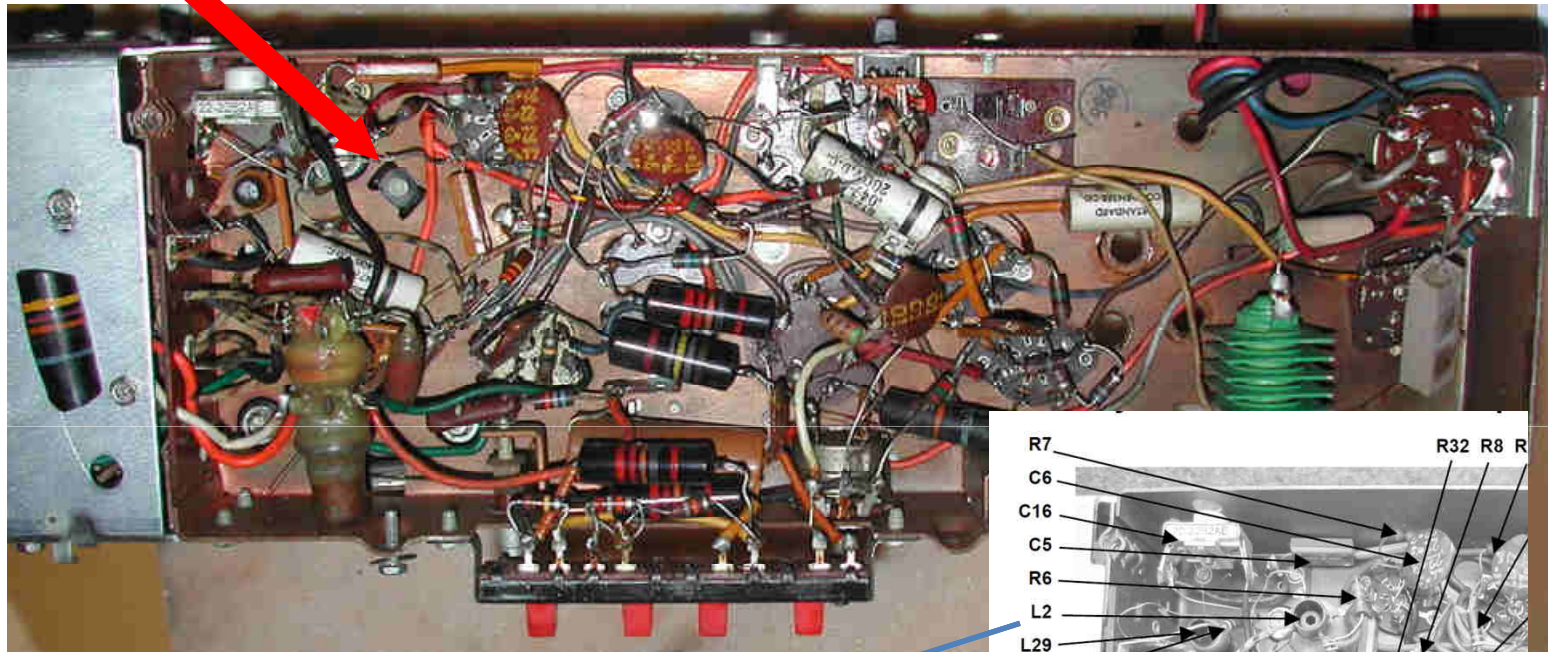
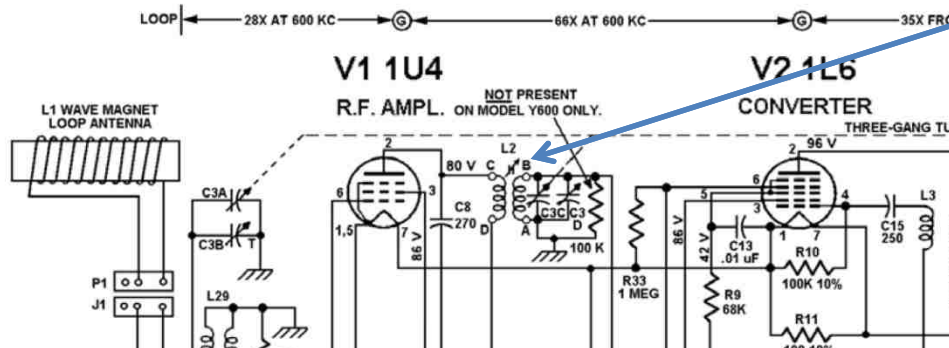
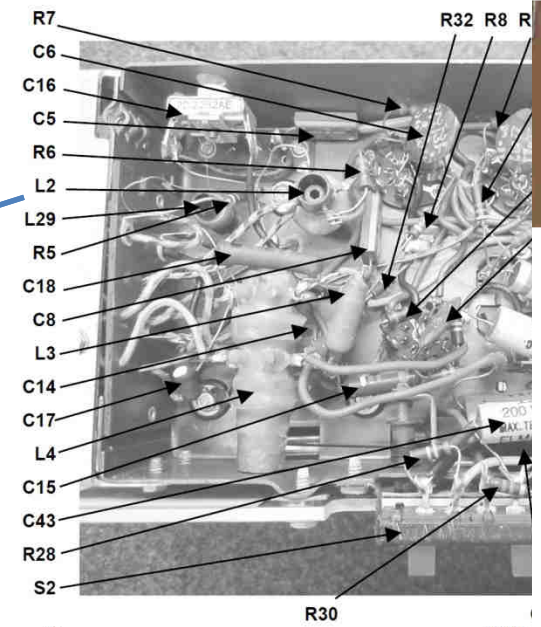
Il manque le transfo HF L2 (« detector coil ») entre l'ampli HF et le mixer!

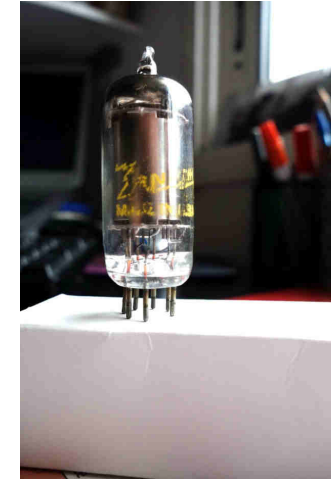
La 1L6 (mixer) d'origine a souffert du bricolage qui a accompagné la suppression de L2 : un signal (800 kHz modulé) injecté au primaire de L2 n'est pas audible dans le HP, alors que la chaîne MF fonctionne.

Heureusement, Jan, de « Ask Jan First », vend des 1L6 NOS à un prix raisonnable !

Dès l'installation du nouveau tube, l'étage mixer fonctionne à nouveau, et le récepteur aussi !
