Avant : un entoilage très abimé

Démontage et mise à nu du boîtier

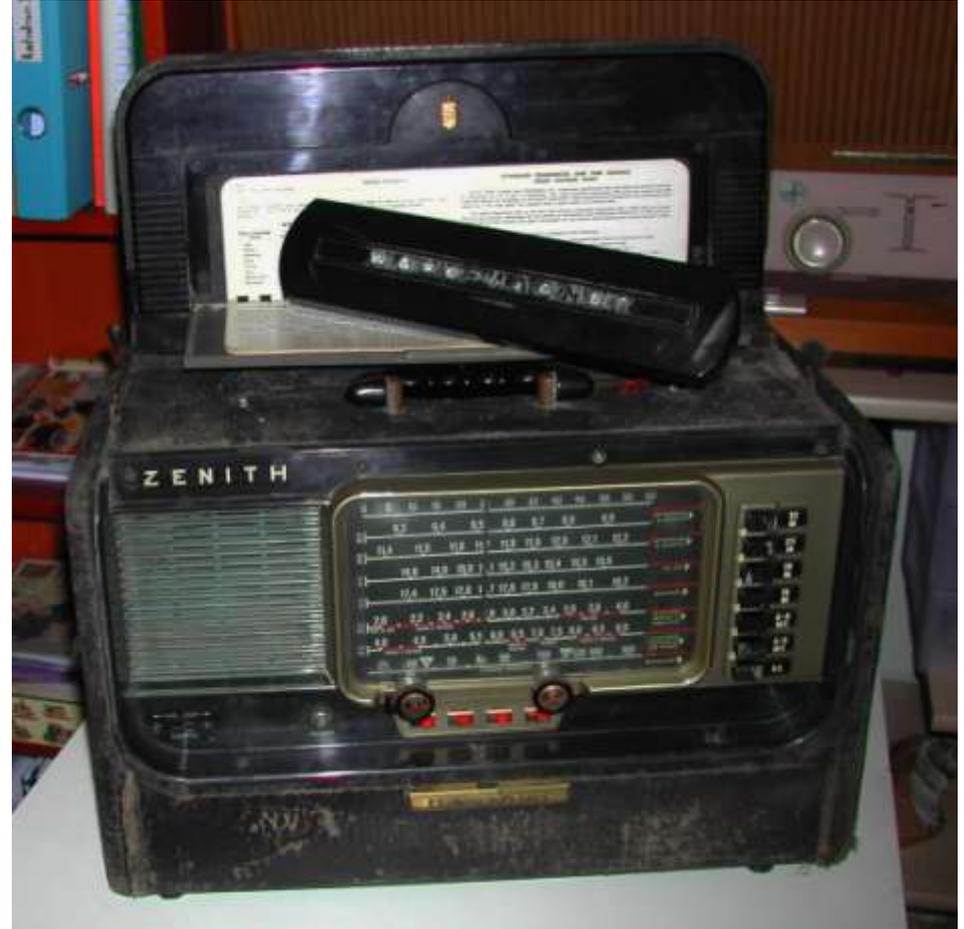
Pour 10 euros, on ne va pas se plaindre de l'état du poste!

Seul l'entoilage a souffert d'une utilisation intense

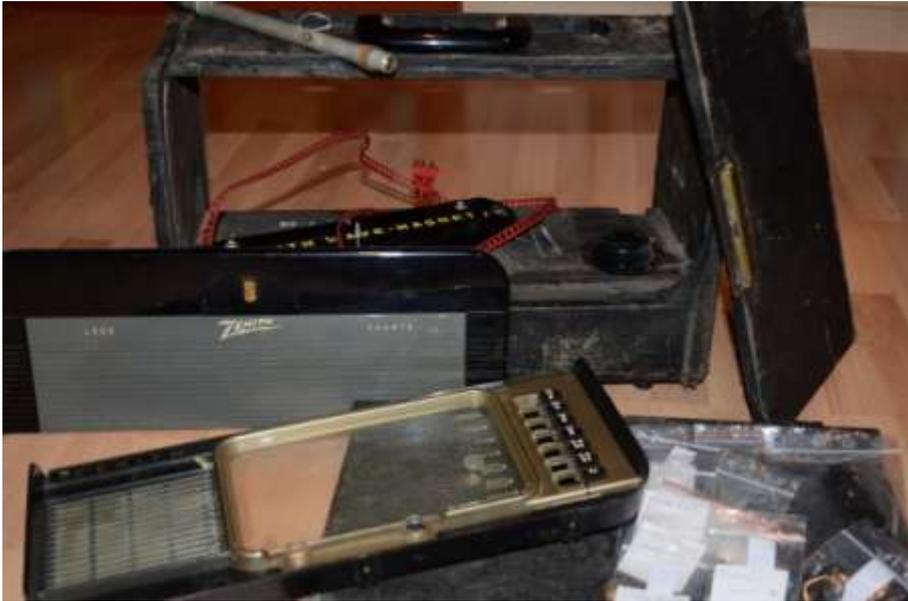
Les pièces sont rangées dans des pochettes plastiques dûment étiquetées

L'ancien entoilage est conservé pour servir de patron

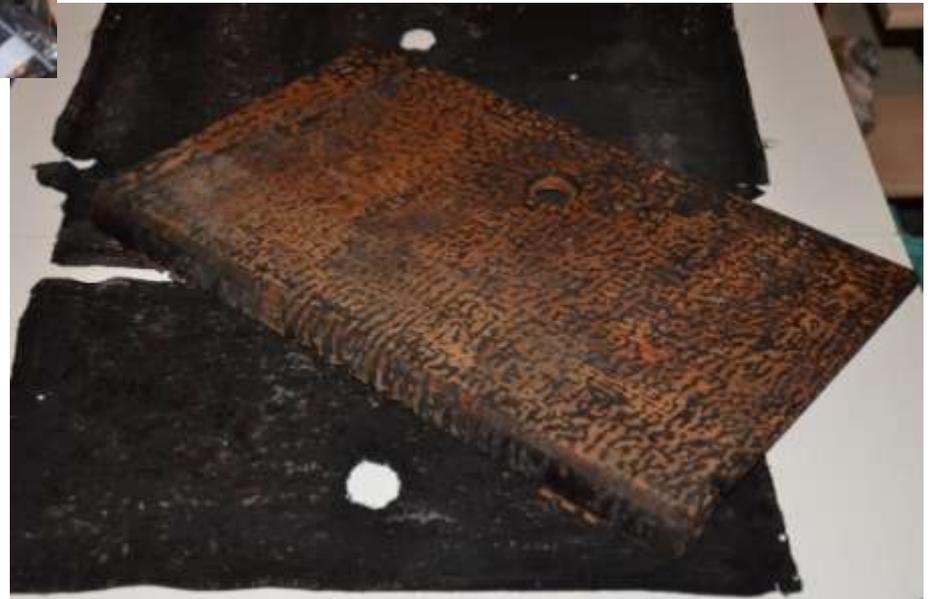
Réparation du boîtier mis à nu

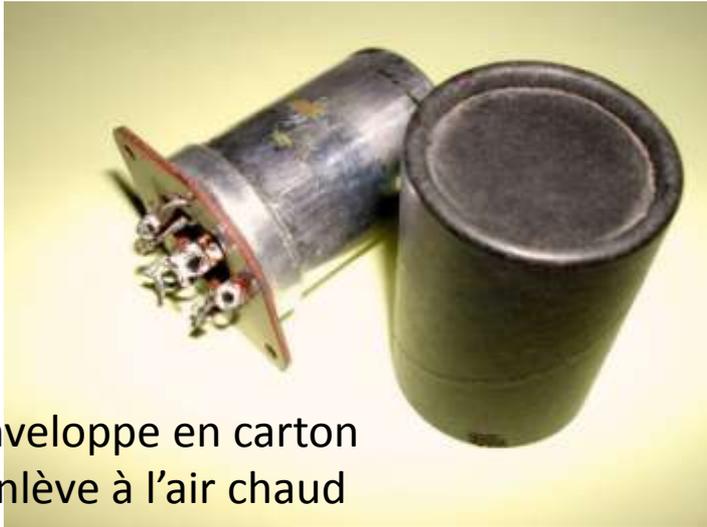
L'électronique : réfection de C41

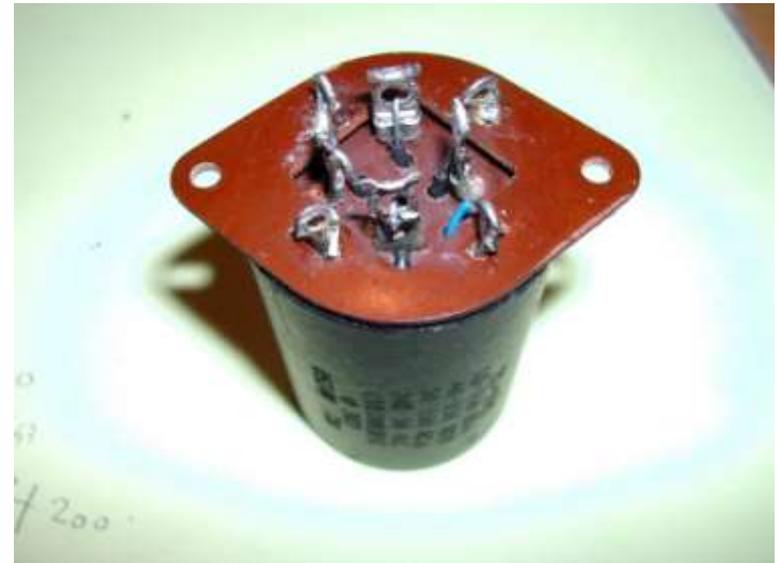
Boitier découpé, il faut
enlever cette mélasse

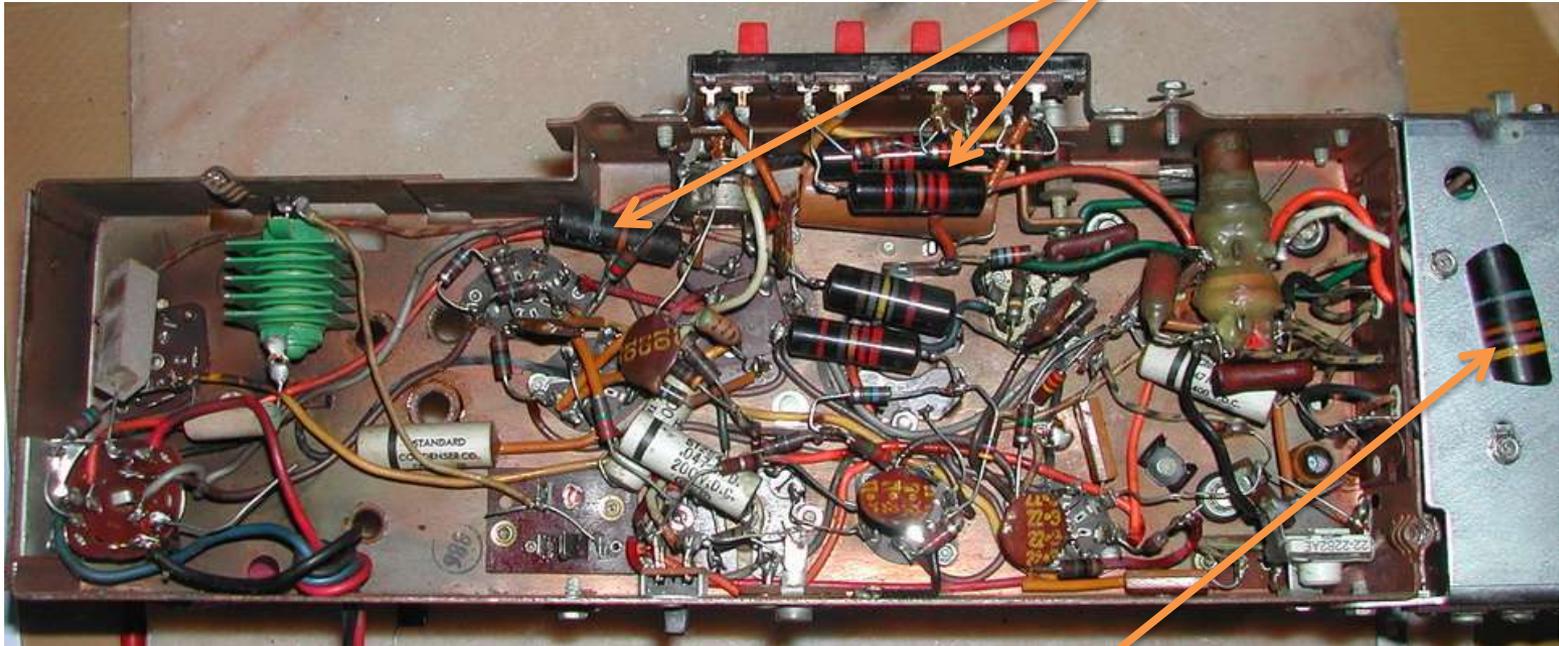
L'électronique : les capas Sprague BBD

Fuitardes, enrobage souvent fissuré : à remplacer !
