# Clavier à cinq Touches indépendantes - Restauration

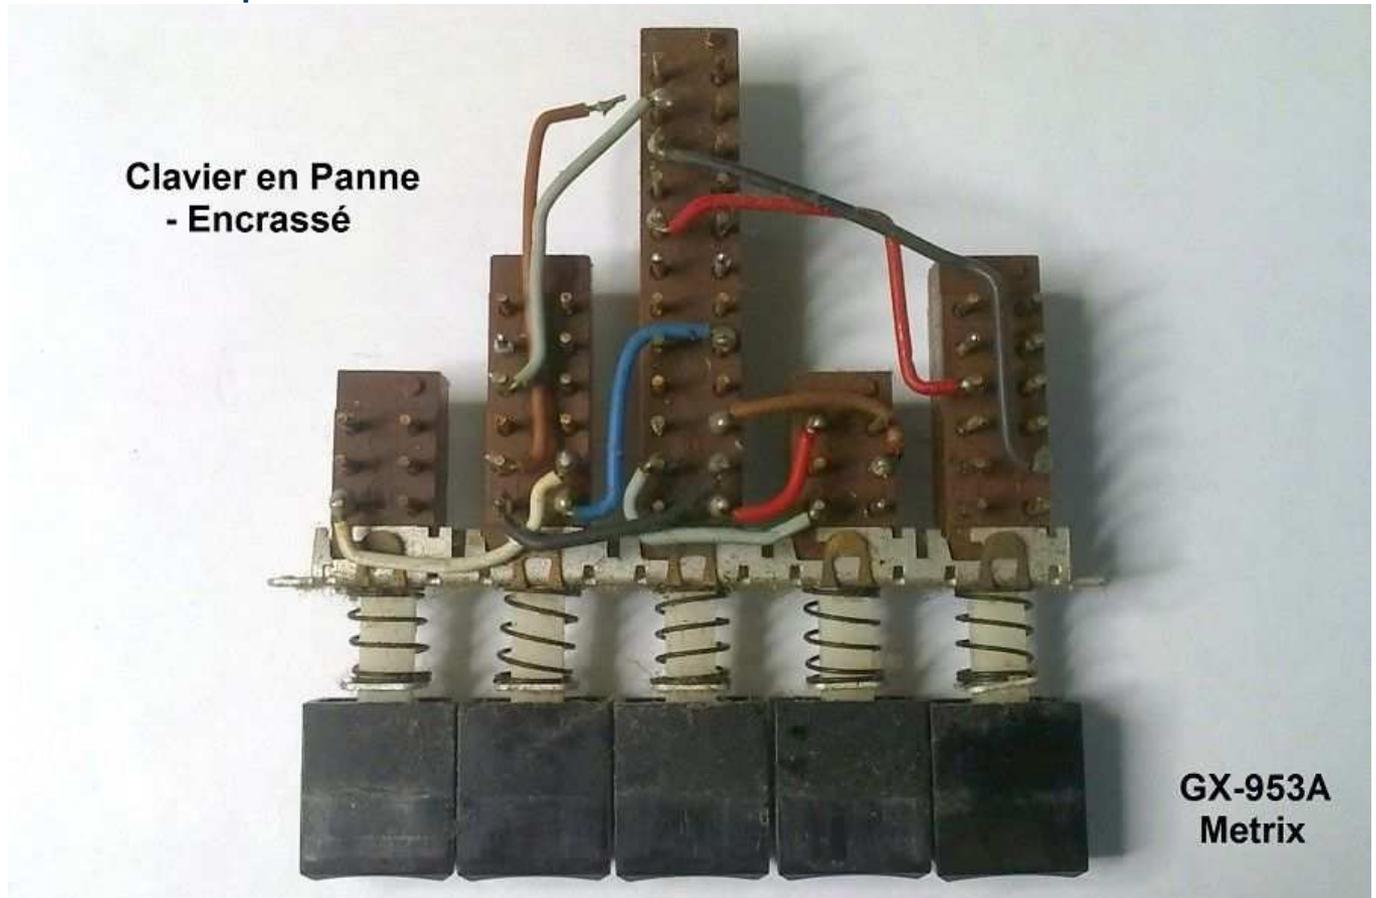
Modèle à cinq touches individuelles :

- Ce type de Clavier à été monté dans divers appareils Audio et Mesure. Son principal défaut est l'Oxydation de ses contacts.

L'injection de Produits divers et variés ne le sauve pas, le seul moyen est de le démonter ou de le remplacer !

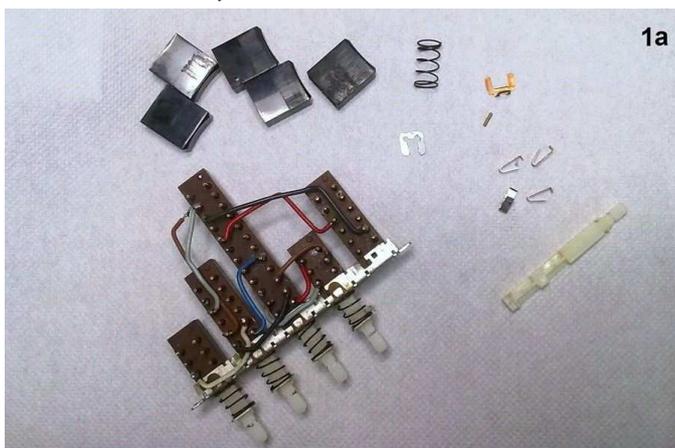
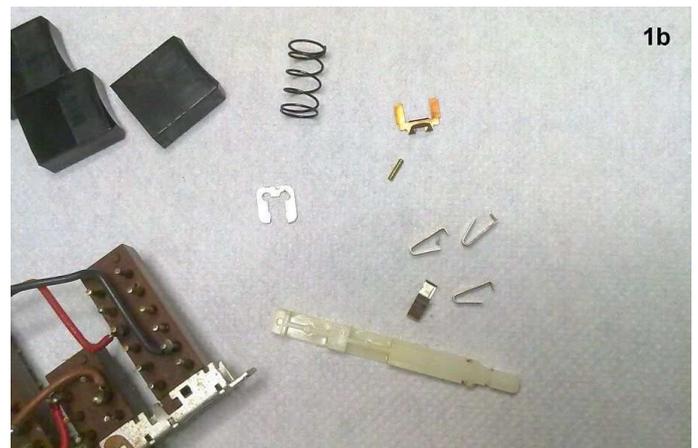
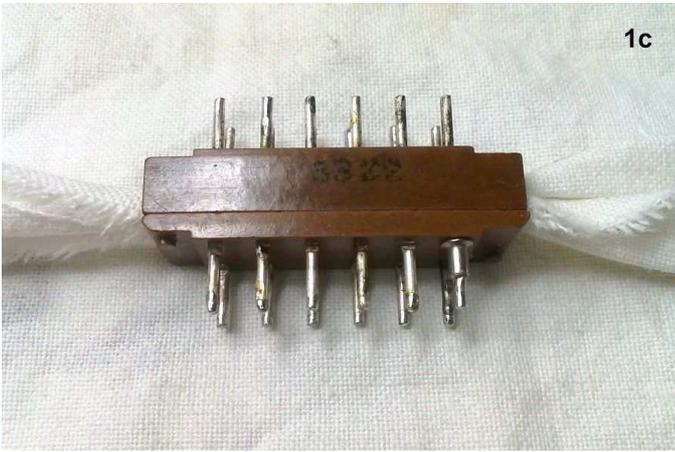
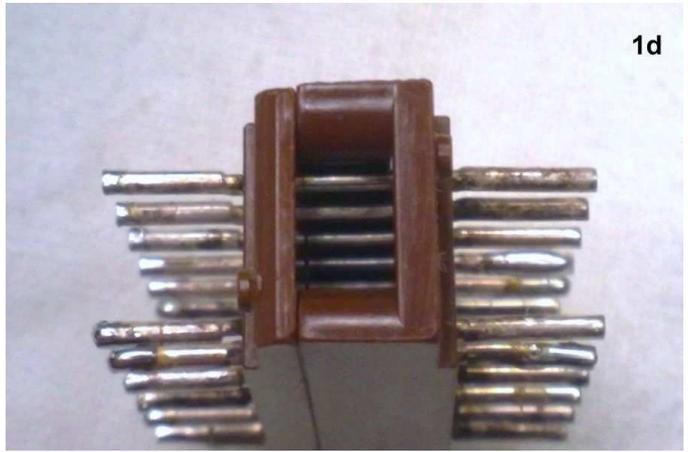
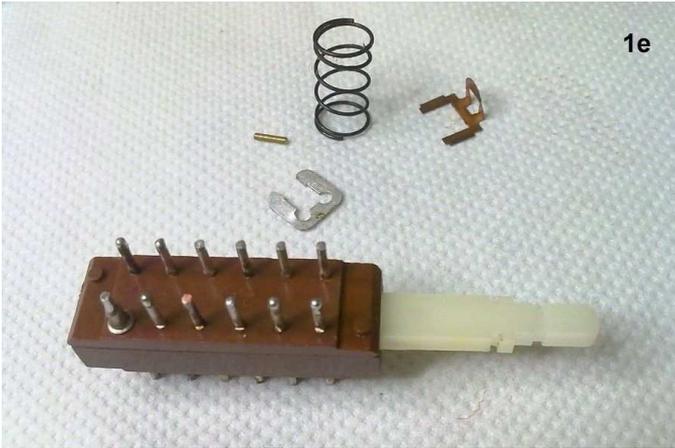
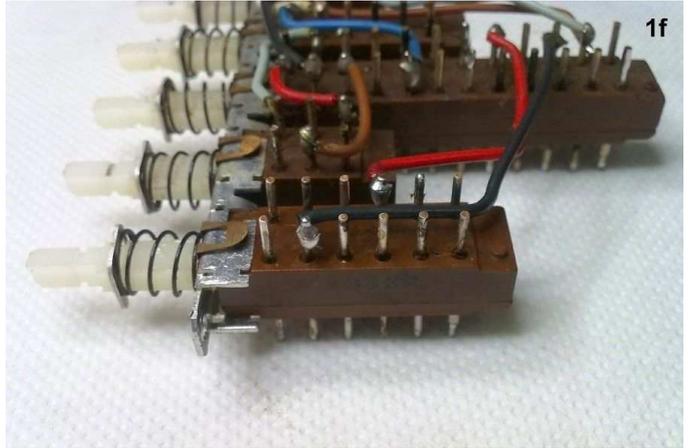
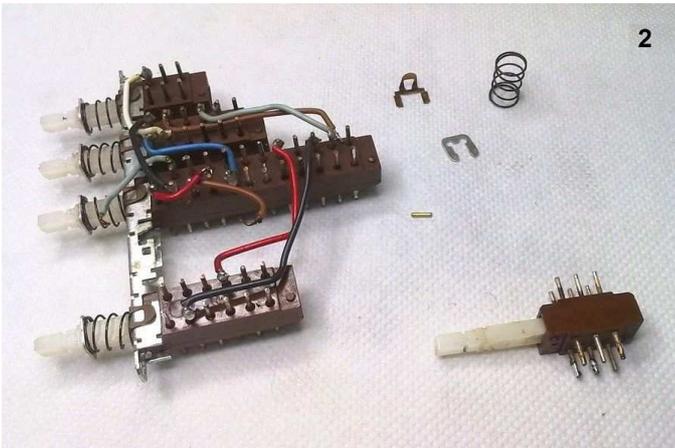
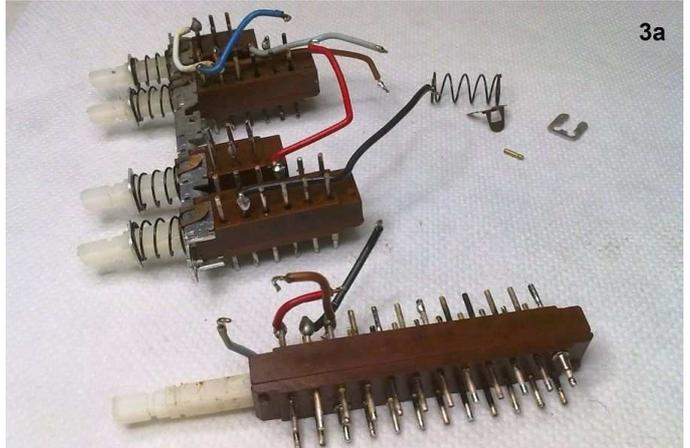
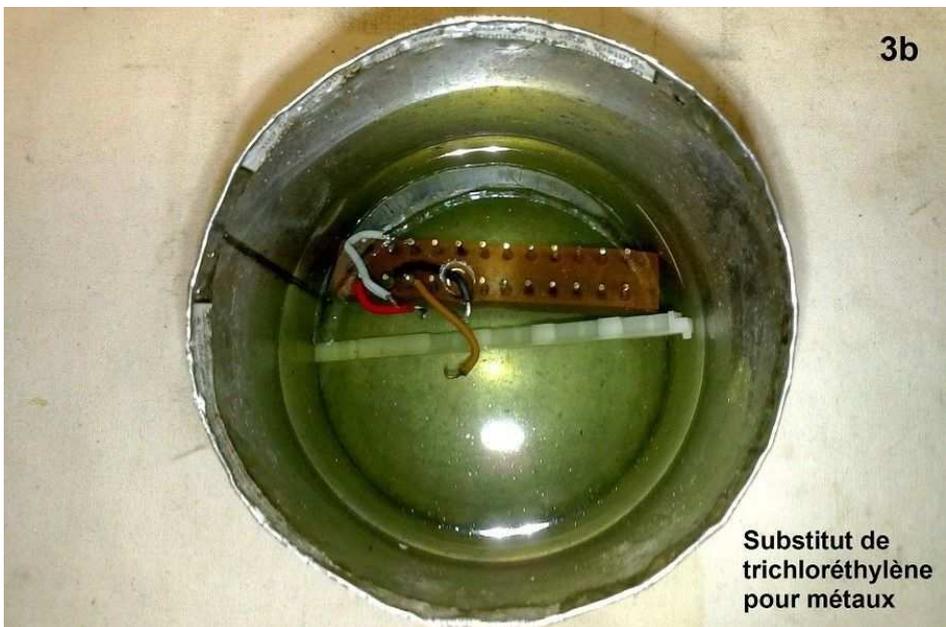
- Celui-ci a été entièrement démonté, chaque contact et les cages ont été immergés dans un Bain de « Substitut de Trichloréthylène » pour être Nettoyés.

Ma Méthode, Voir les Photos :

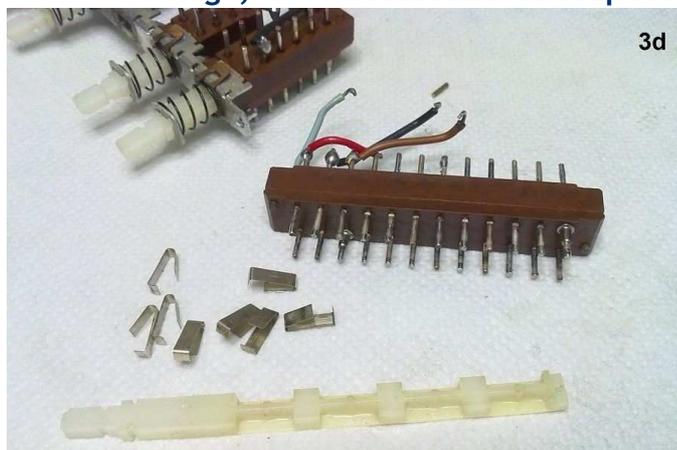
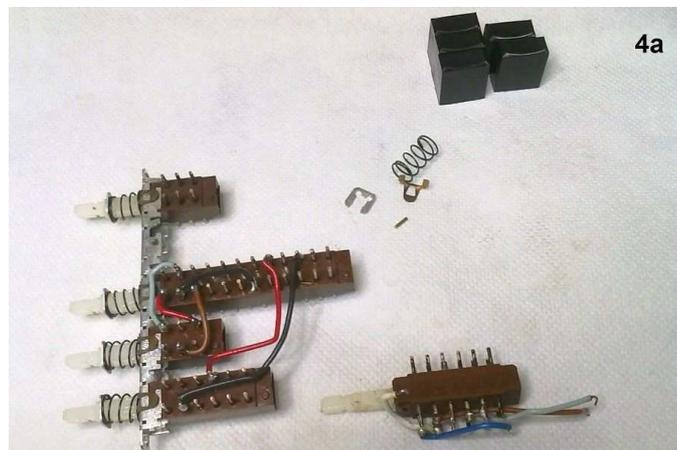
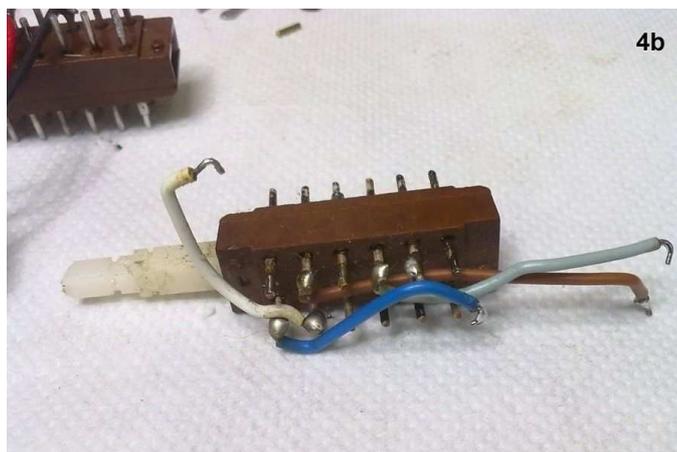
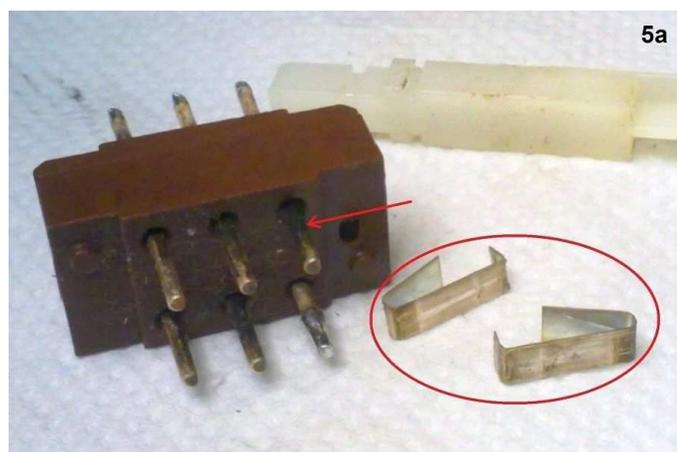
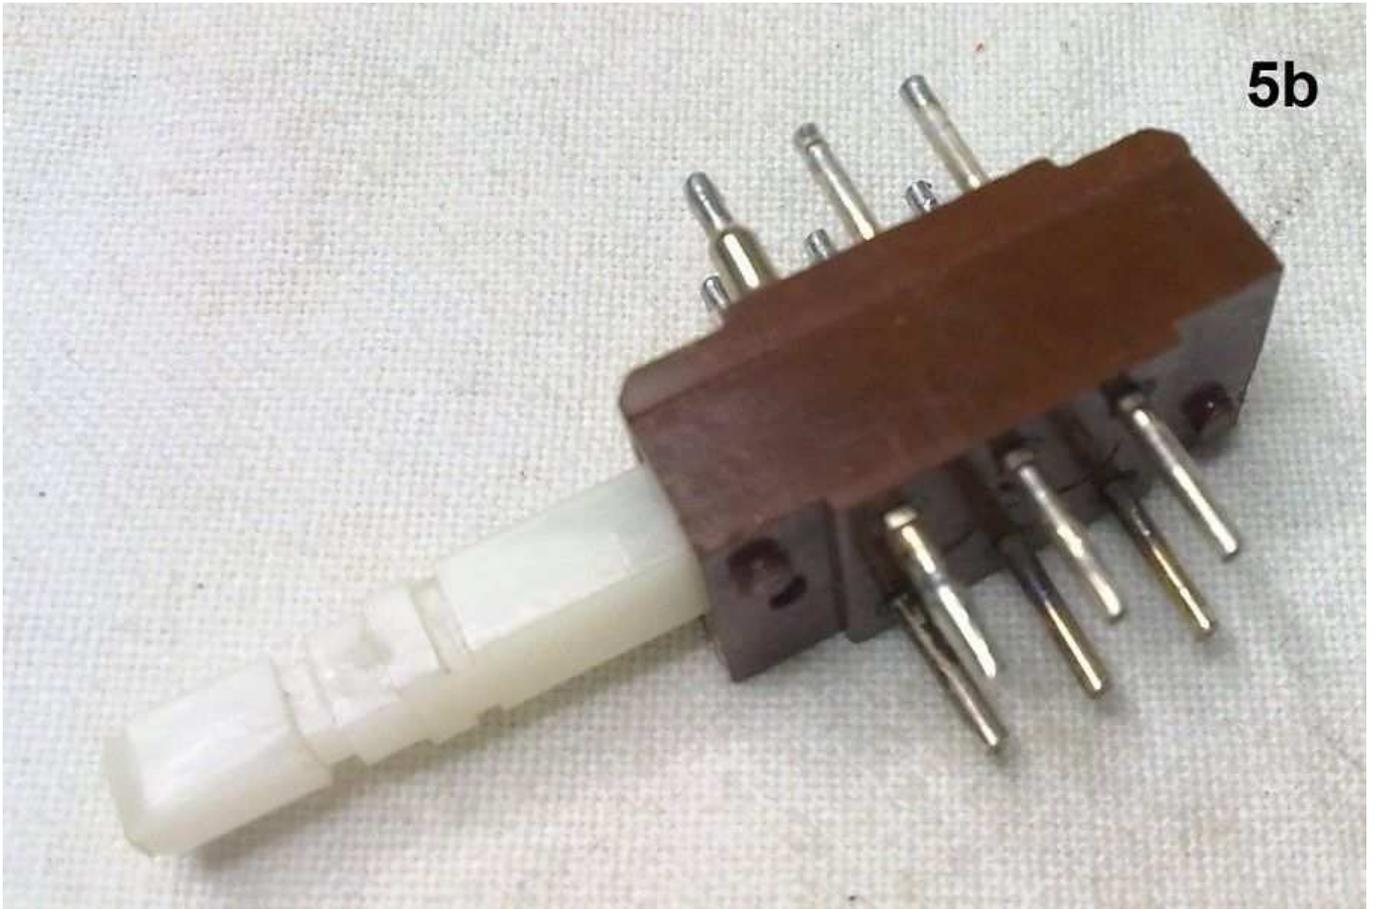
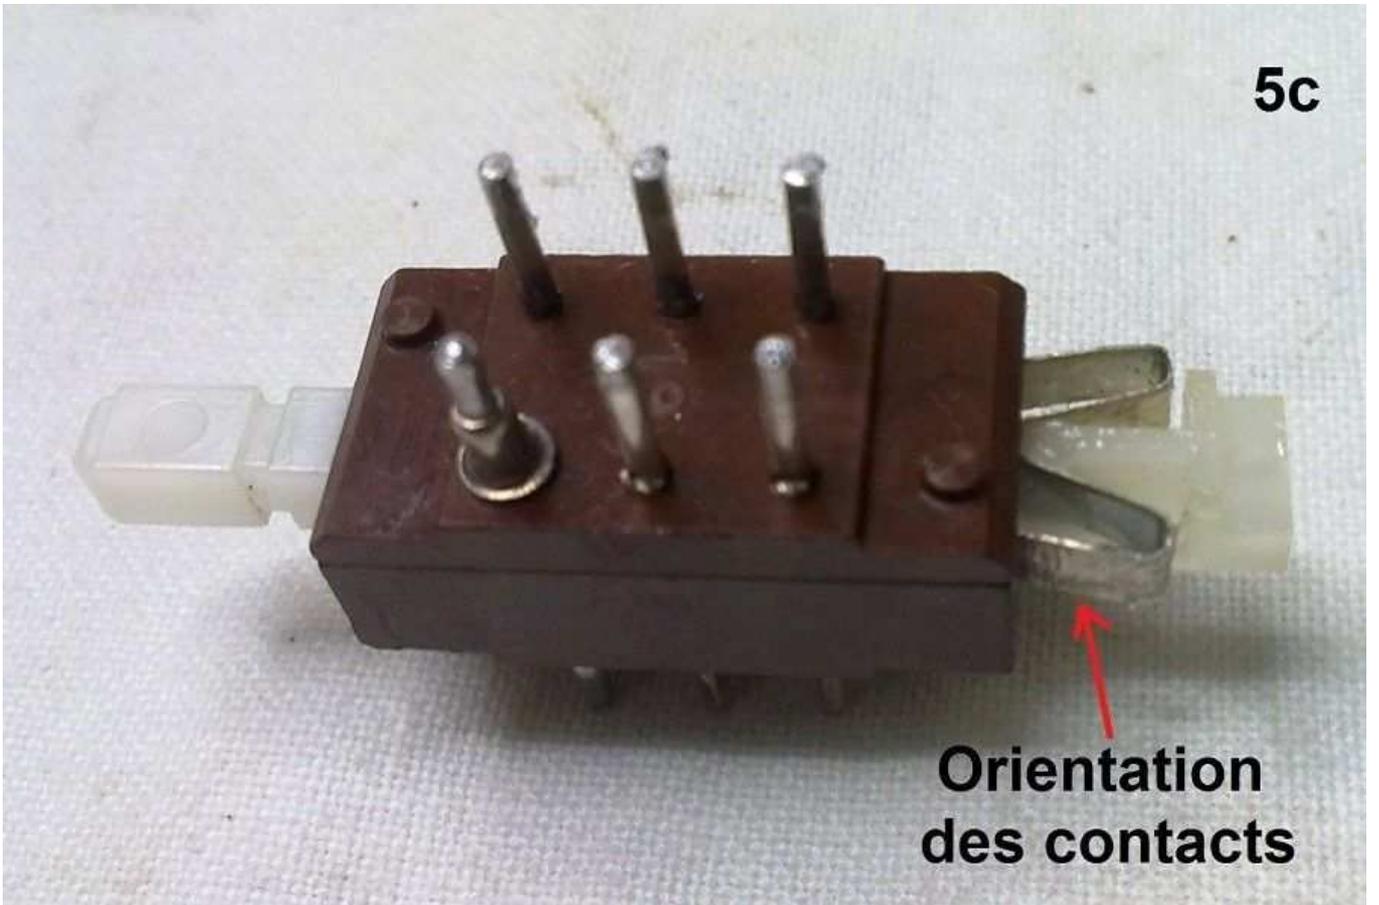
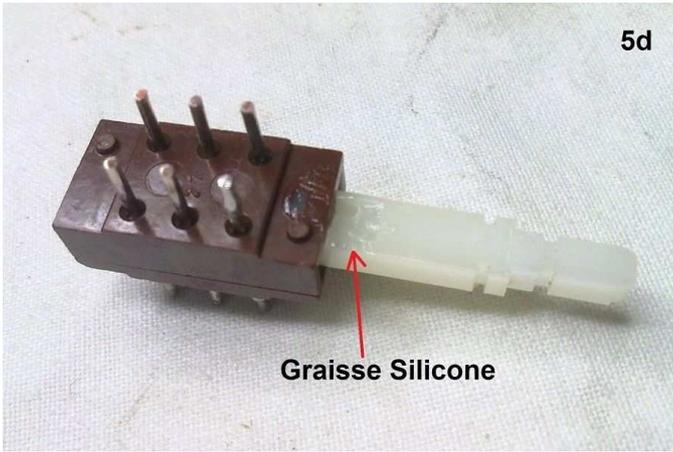
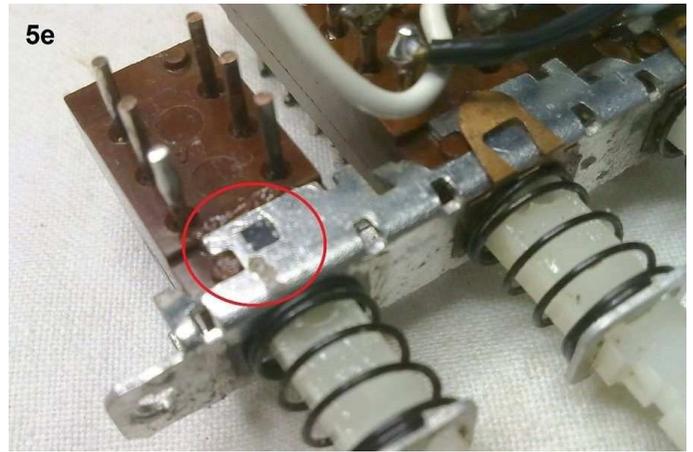
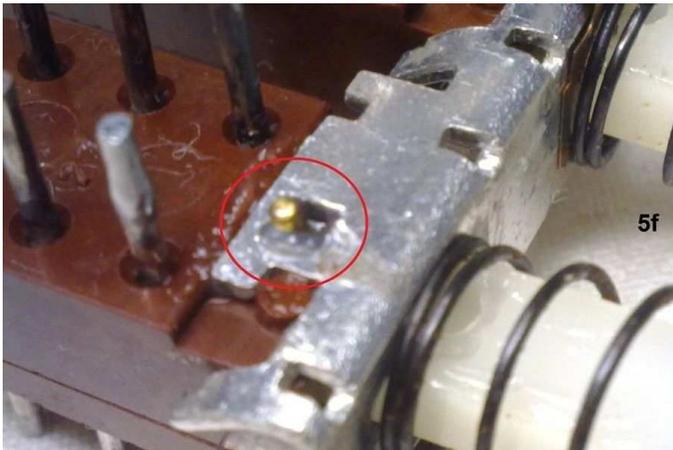
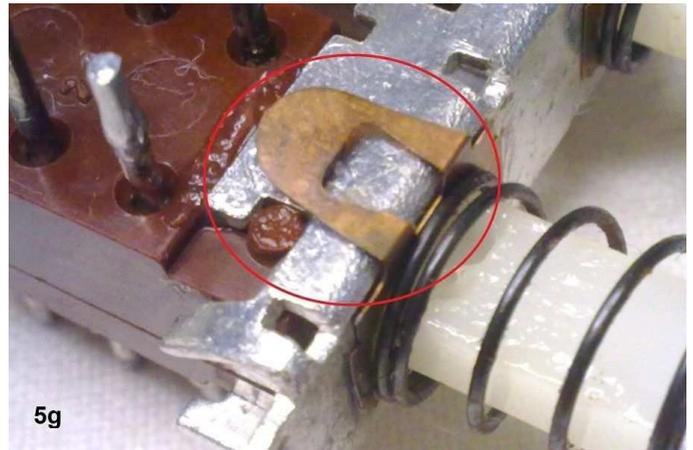
## Nettoyage Intérieur

- Au remontage, il est nécessaire de respecter l'Orientation des Contacts !

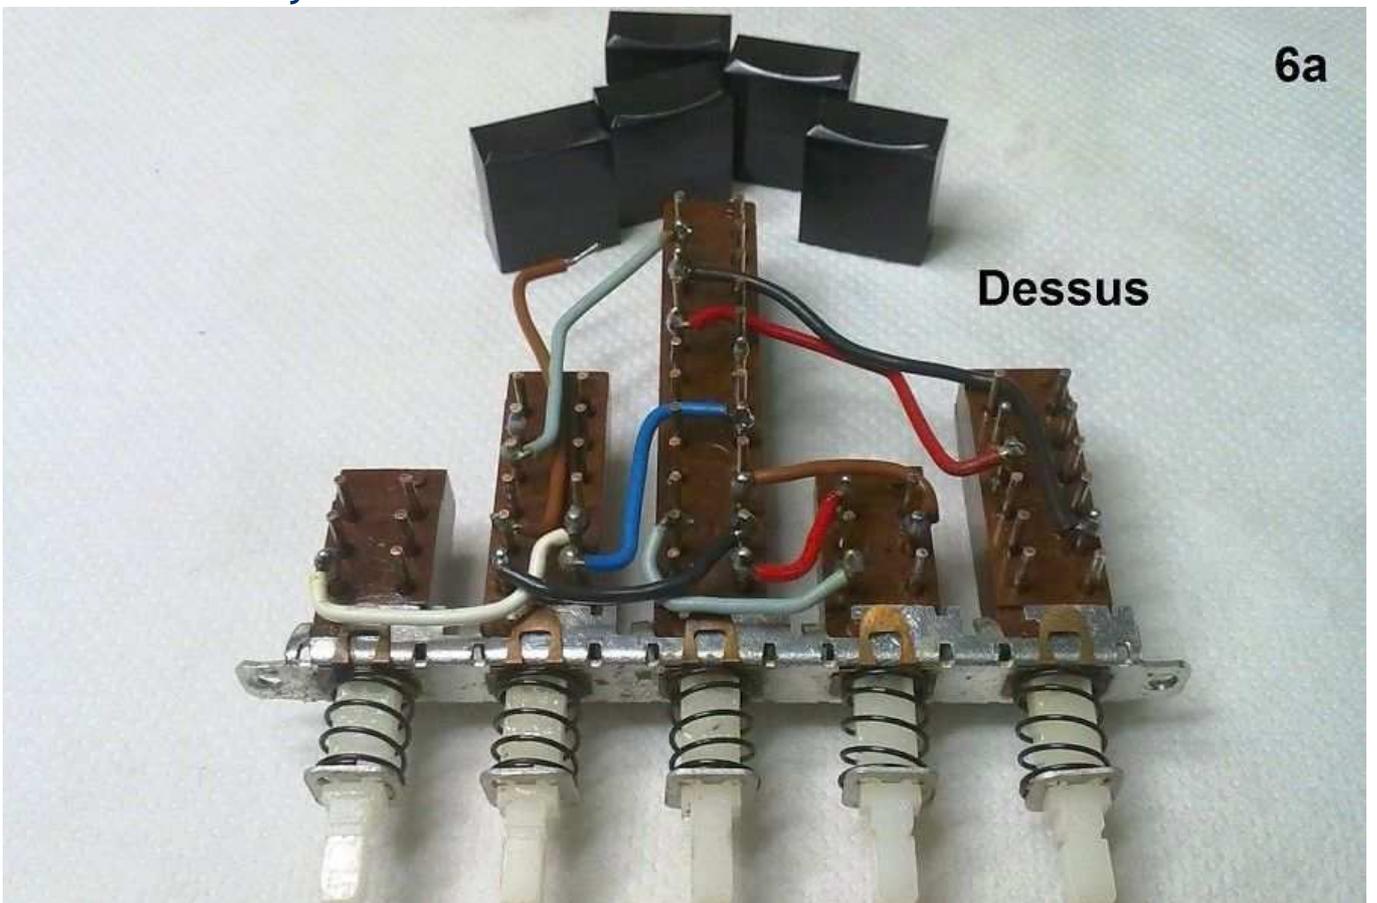
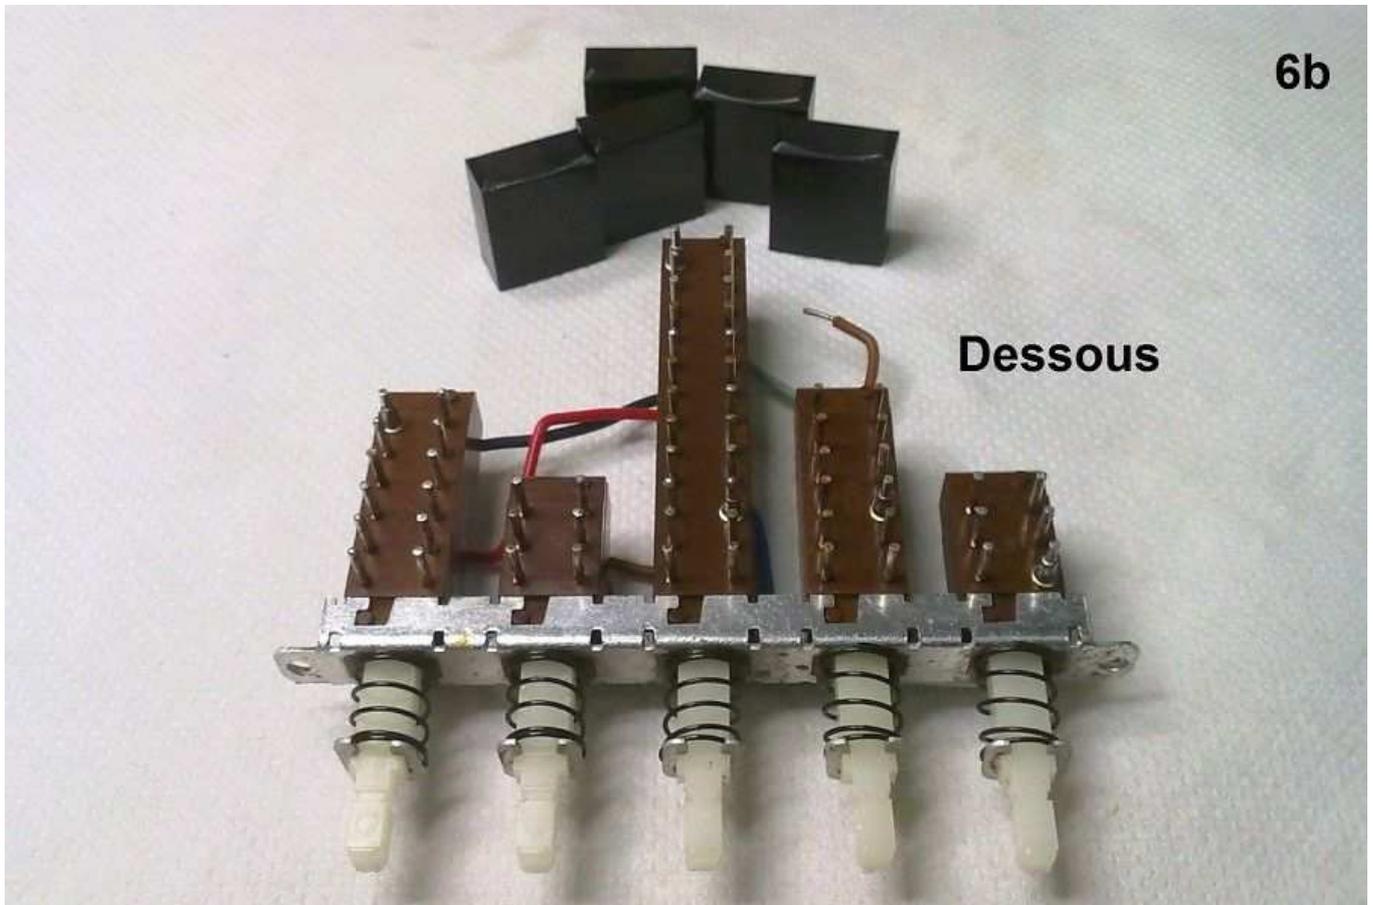
**Le Clavier Nettoyé et reconstitué :**

- Il est à préciser qu'il n'a été utilisé aucun Abrasif pour remettre à neuf cette Unité de Fonctions.

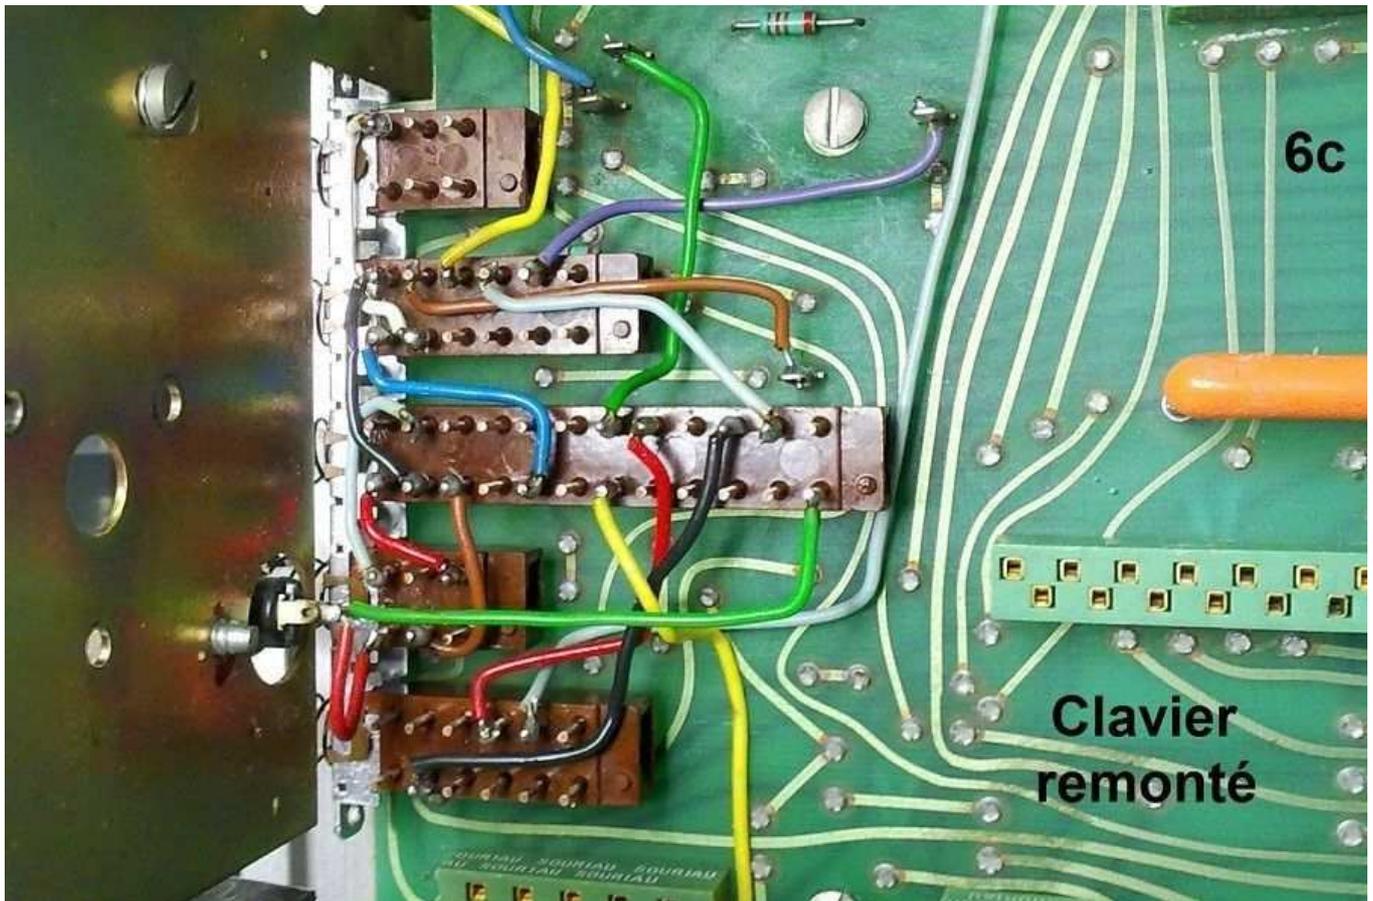
Le Clavier ressoudé dans son environnement :
