Clavier à quatre Touches - Radio Sa Restauration

Modèle à quatre touches (GO-PO-OC-FM) :

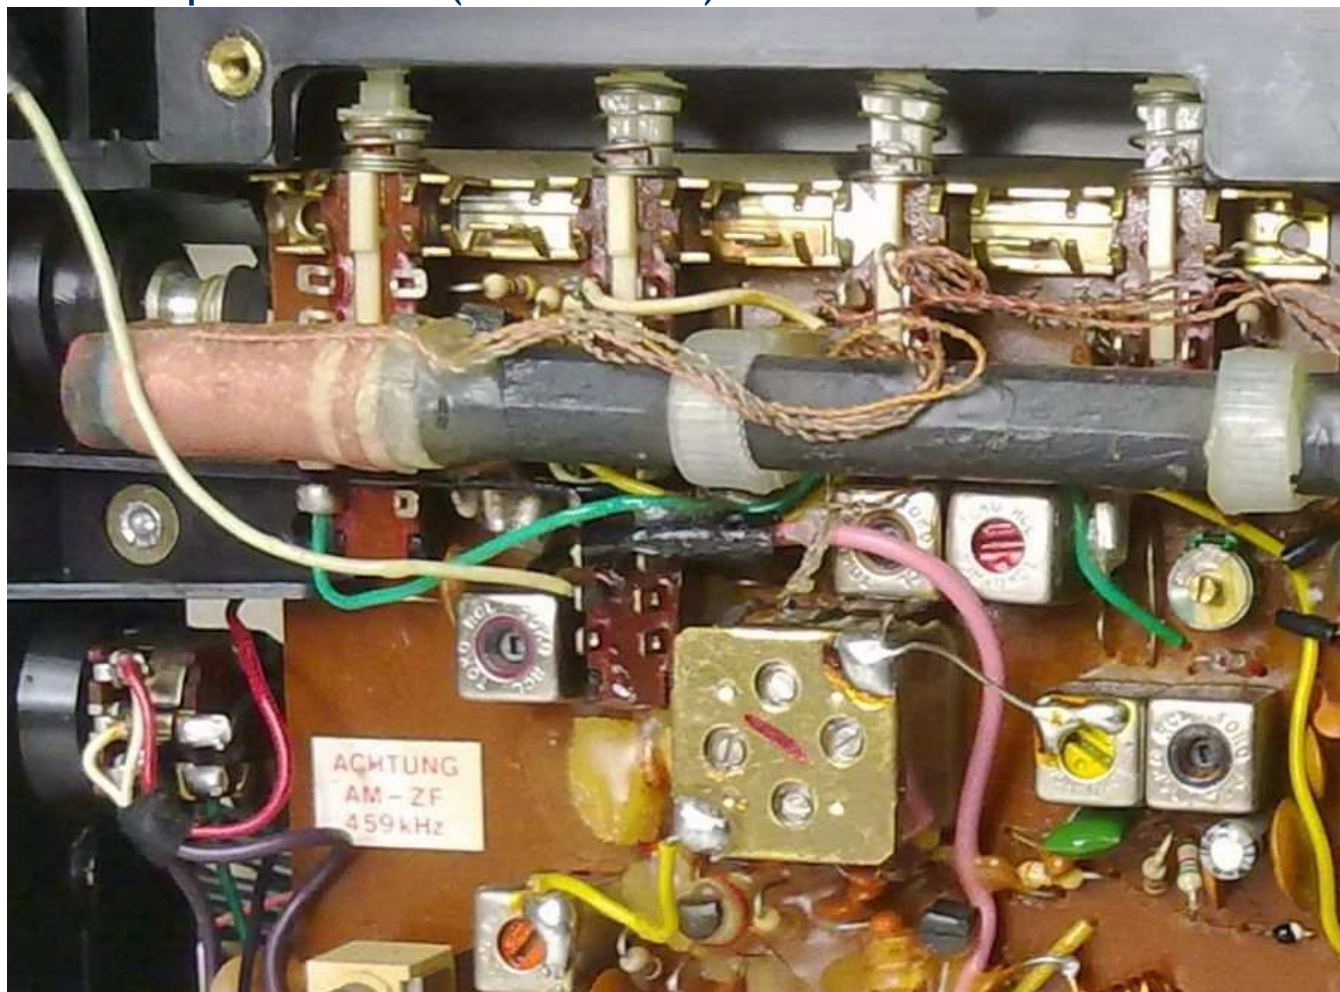
- Ce type de Clavier comporte 14 commutations d'inversion, a été monté dans divers appareils Audio de toute marques. Son principal défaut est l'Oxydation de ses contacts fixes et mobiles.

L'injection de Produits divers et variés ne le sauve pas, aggrave sa situation, le seul moyen est de le démonter ou de le remplacer !

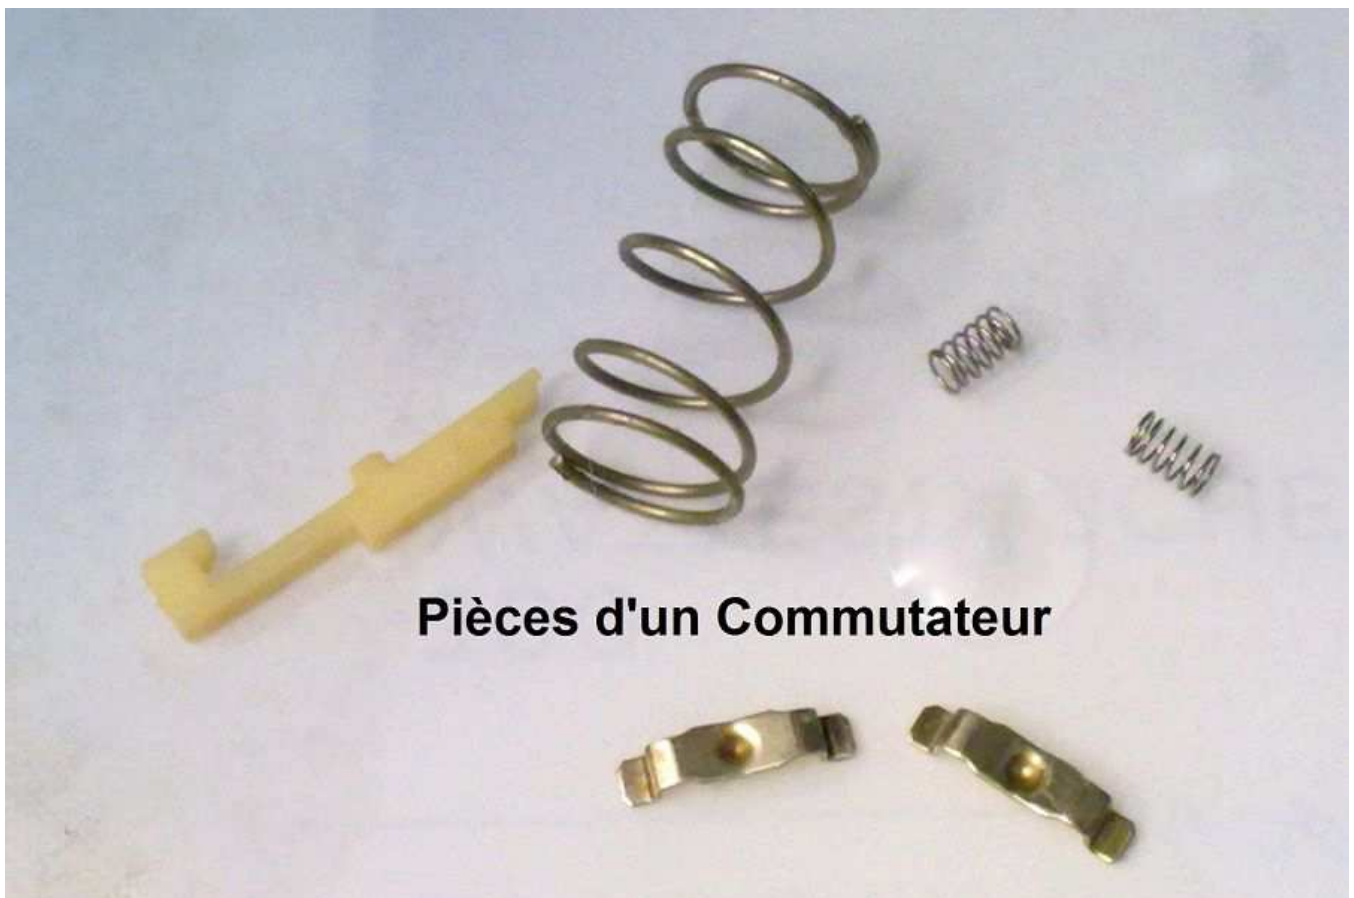
Pièces d'un Commutateur

- Au remontage, il est nécessaire de respecter la position des Ressorts et Contacts !

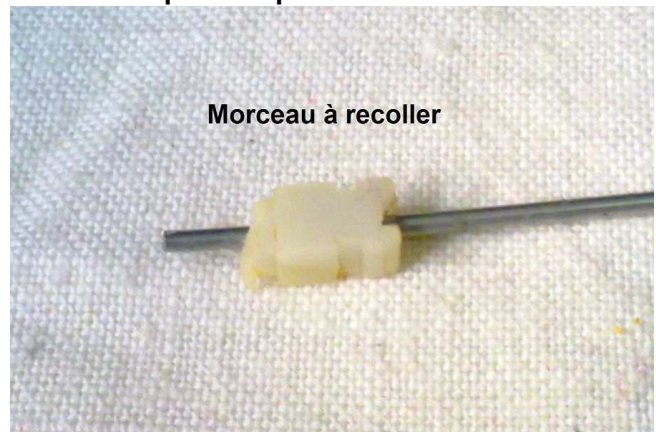
Petit Accident de démontage :

Au moment de retirer les Boutons (Collés), un axe s'est brisé ? Le bouton s'est retrouvé avec un morceau de l'axe, sachant qu'il fallait le retirer pour réparer la Touche.

La Solution a été de percer un Trou de 1 mm précisément au centre, dans l'axe ainsi que dans le morceau retiré de la touche. Un Trombone a été sacrifié, qui servira de raidisseur, l'ensemble est collé avec une Colle type « Super Glue ».

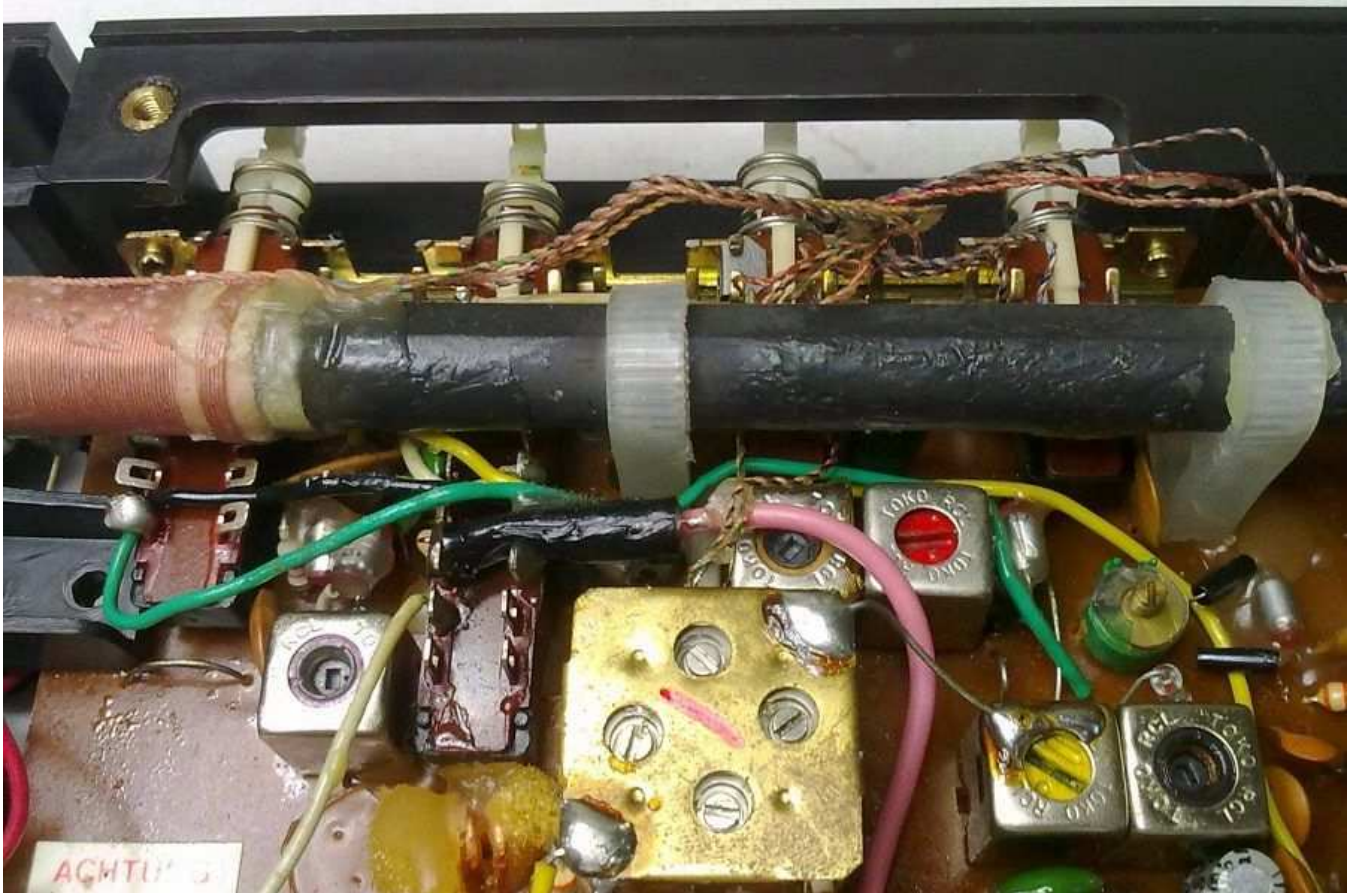
Le Clavier Nettoyé et reconstitué :

- Il est à préciser qu'il n'a été utilisé aucun produit en Spray, ni Abrasif pour remettre à neuf cette Unité de Fonctions Radio.
