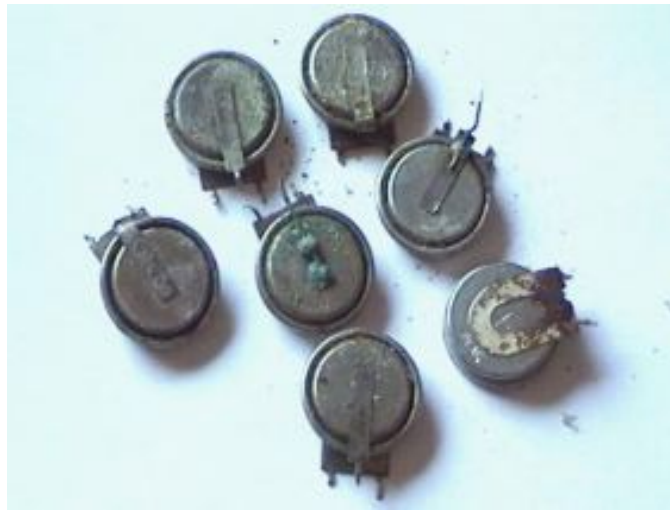
Diese auslaufenden Zellen sind verantwortlich dafür, daß alle Tourings T400 / T10-T50 von innen heraus "faulen". Wer solch ein unrestauriertes Gerät besitzt, sollte also unbedingt diese Zelle entfernen. Sie befindet sich auf der unteren ZF-NF Platine und ist bei den meisten Geräten nach Ausbau des Lautsprechers zugänglich. Zweck der Zelle ist die Stabilisierung aller Transistor-Arbeitspunkte mit Ausnahme der Endstufen. Das Gerät soll dadurch bis zur halben Batteriespannung noch gut funktionieren. Diese oder ähnliche Zellen befinden sich auch in Geräten der Schaub-Lorenz Weekend und Polo Serie sowie im Graetz Page und Joker.

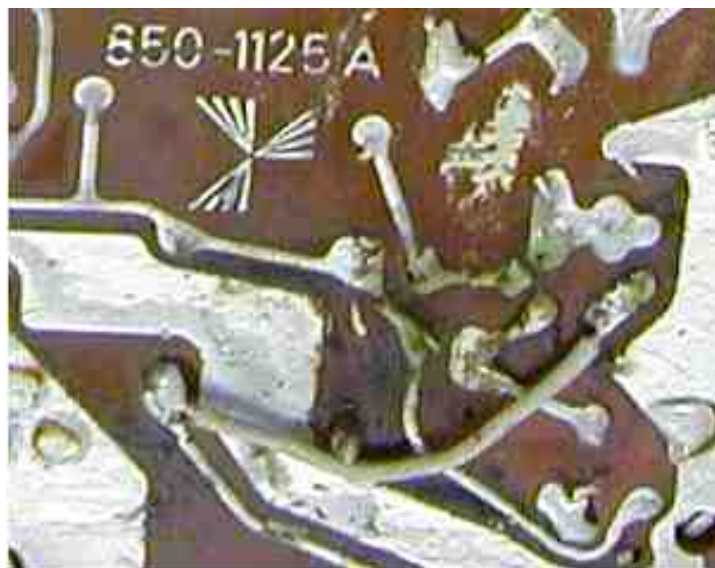
Nach dem Abnehmen der Gehäuseschale findet man auf der unteren Platine oft eine nachträglich eingebaute Drahtbrücke, mit der schon früher defekte Leiterbahnen repariert wurden. Bei diesem T40 ist auch das Lötzinn auf der Rückseite der Platine bereits zerstört.

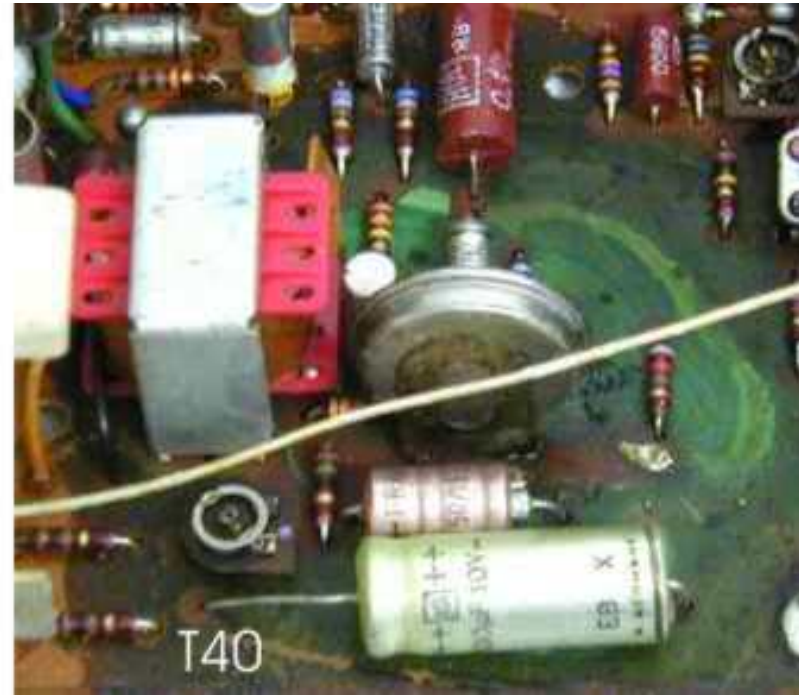
Grünspan so weit das Auge reicht, nach dem Auslöten aller Bauteile über der korrodierten Fläche hilft hier nur noch ein Dremel mit aufgesetzter Drahtbürste.

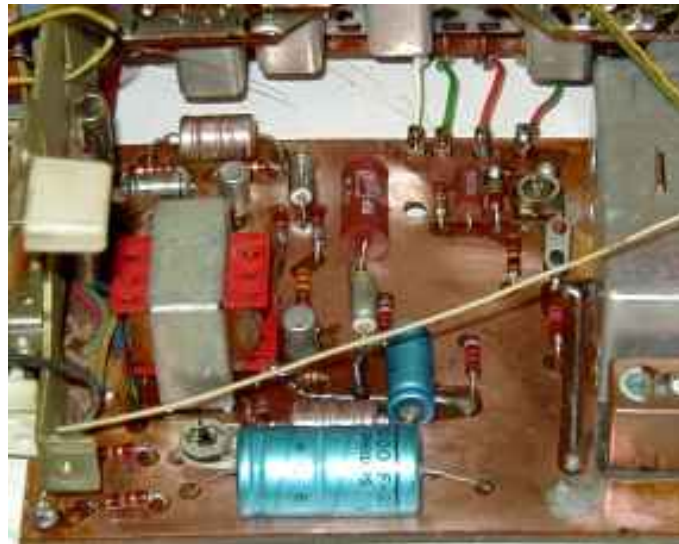
Frisch gereinigt sieht die Platine so aus. Dieser Touring T40 funktionierte nach dem Einbau auf Anhieb. Mit dem Poti unterhalb des Treibertrafo's wird der Ruhestrom der Endstufe (6-8 mA) eingestellt.
