Rénover le Plexiglas des cadrans

UN PROCÉDÉ TRÈS EFFICACE

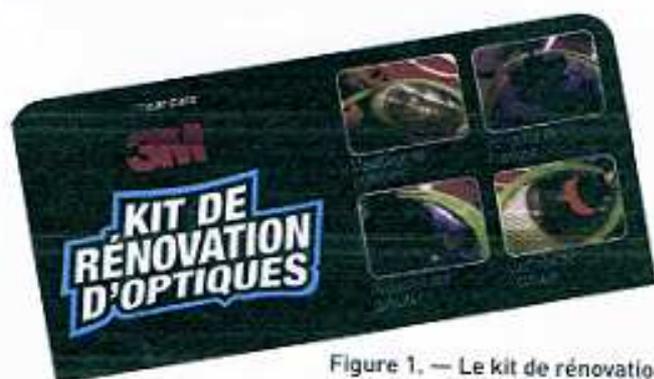
Compte tenu du prix d'achat de deux nouvelles optiques, je me suis mis à la recherche d'une solution moins onéreuse et je suis tombé sur un produit de la marque 3M dénommé « KIT DE RENOVATION D'OPTIQUES 39014 » (figure 1)

Figure 1. — Le kit de rénovation.

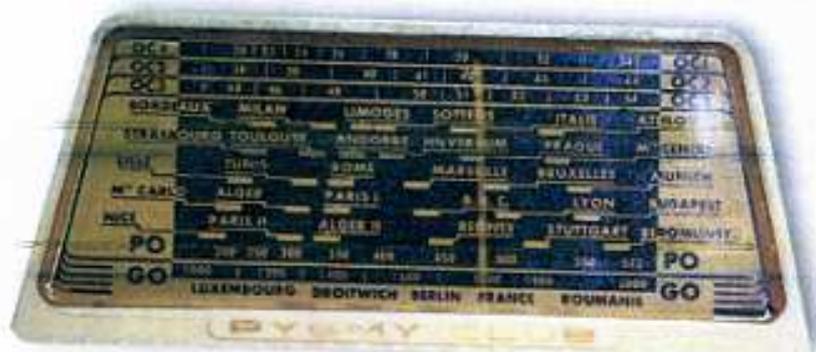
Bref ! Je me suis souvenu d'un poste portatif à lampes de ma collection de marque Pygmy Club qui avait probablement subi le traitement à l'acétone ; non seulement la face extérieure du cadran était mate, mais de plus, couverte de rayures.

Figure 2. — Le cadran rénové.

Comme je n'avais rien à perdre, étant donné qu'il était complètement opaque, je me suis mis au travail, sans toutefois monter les disques abrasifs sur une perceuse, comme j'avais procédé pour les optiques de voiture, mais tout simplement en frottant énergiquement ces disques jusqu'à avoir un cadran uniformément mat, sans aucune rayure. J'ai passé dans l'ordre les

trois disques abrasifs, comme précisé, le troisième étant à utiliser avec un peu d'eau. La finition avec le quatrième disque en mousse et une crème, a donné un résultat de plus satisfaisants (voir la figure 2).

Ce traitement ne doit toutefois pas être utilisé sur la face intérieure du cadran sur laquelle se trouve la sérigraphie.
