# Court-circuit dans le Transistor (Boîtier TO-7)

## Défaut d'un AF117 « explications ».

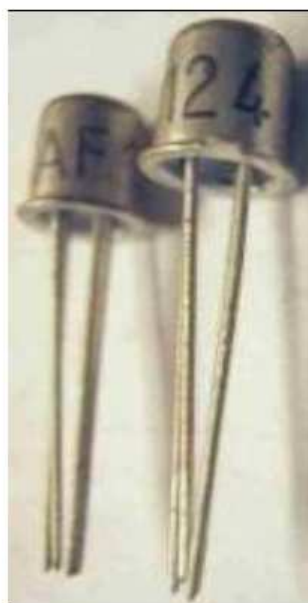
Boîtier TO 72

La génération des transistors HF (plus petite) qui a suivi la série des « AF 11 . et OC 17 . » avec la graisse silicone a été produite différemment avec une base (support des fils) en verre qui est soudée par contact au boîtier métal et le cristal germanium y est sous vide.

Cette génération de transistor (boîtier TO72), AF124, AF125, AF126, AF127 (Philips-Valvo) et AF135, AF136, AF137, AF138, AF139 (Telefunken) ne produisent plus ce court-circuit.

Ces types « AF 12 . et AF 13 . » sont idéal pour remplacer les défectueux « OC 17 ./AF 11 . » décrit plus haut.
