SITE RADIOMAN33@2020

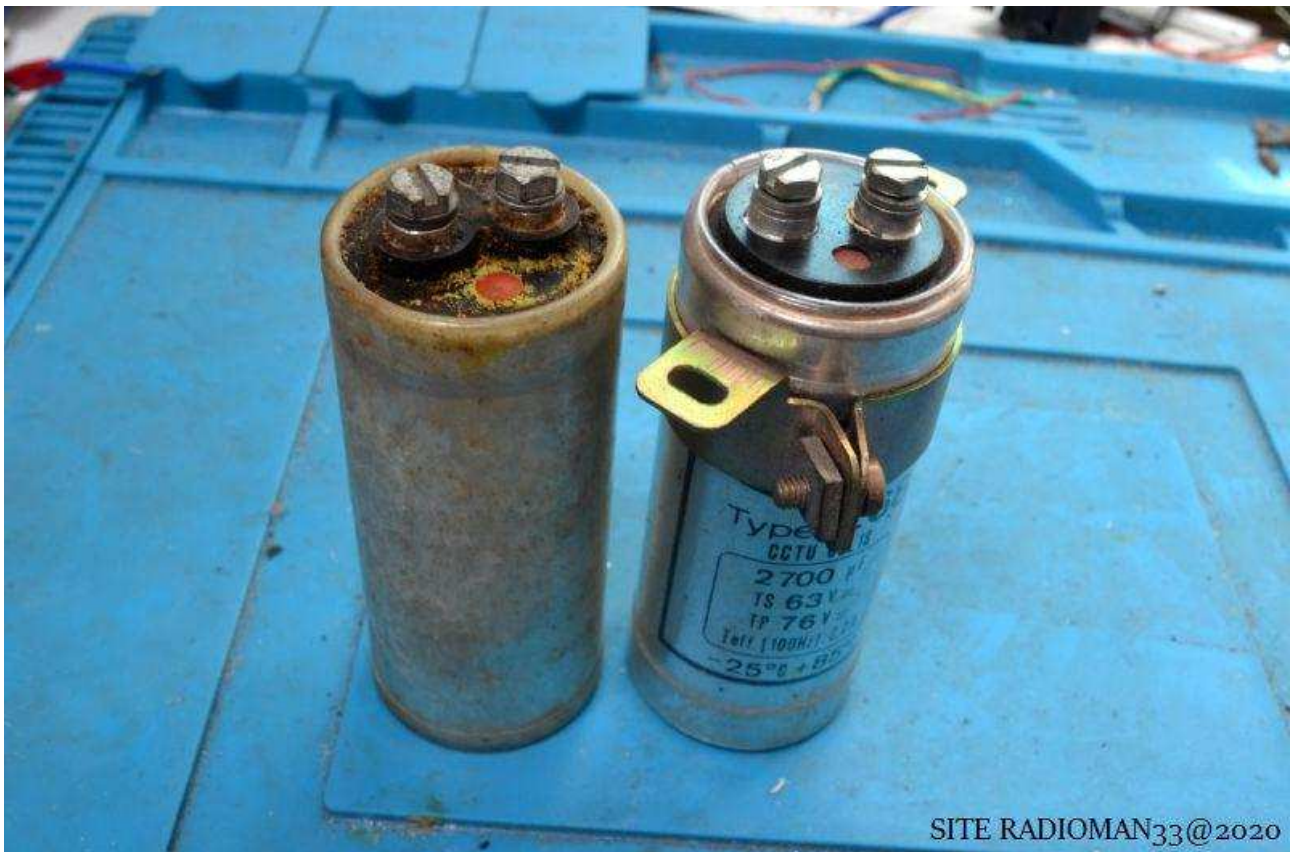
**Celui de droite est neuf mais celui de gauche était monté dans une alimentation et n'a pas résisté à l'usure du temps!**

Ces condensateurs possèdent une valve de sécurité ( rouge) qui évite l'explosion et permet au liquide interne de s'écouler!
